Trabalho apresentado durante o INOXCORR 2019 - Seminário Brasileiro de Aços Inoxidáveis como Solução Contra Corrosão, em São Paulo no mês de agosto de 2019.

Aços inoxidáveis duplex em vergalhões para estruturas de concreto

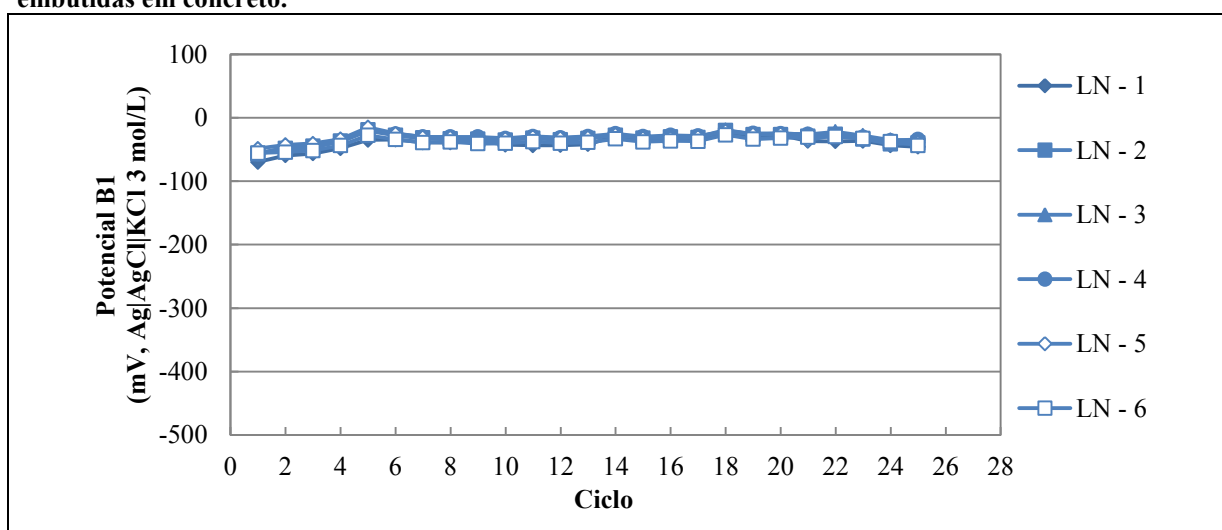
A Figura 2 apresenta os valores de PCA das barras **B1** do *lean duplex*, polarizadas (conectadas com as barras **B2/B3**, também de *lean duplex*). O PCA dos 12 CPs foi semelhante e se tornou menos negativo ao longo do ensaio, indicando um processo de passivação da barra **B1**. Segundo Mesquita (11) e Moser et al. (12) o potencial de pite do *lean duplex* é de +550 mV (EPCP3) em solução de água de poro com íons cloreto e $\text{pH} > 10$. Os valores de potencial dos 12 CPs estavam mais negativos que o valor citado na literatura. Sendo assim, pode-se afirmar que as barras estavam em seu estado passivo durante todo o ensaio.

Figura 2 – Potencial polarizado das barras B1 dos ensaios, em laboratório, com três barras de *lean duplex* embutidas em concreto.

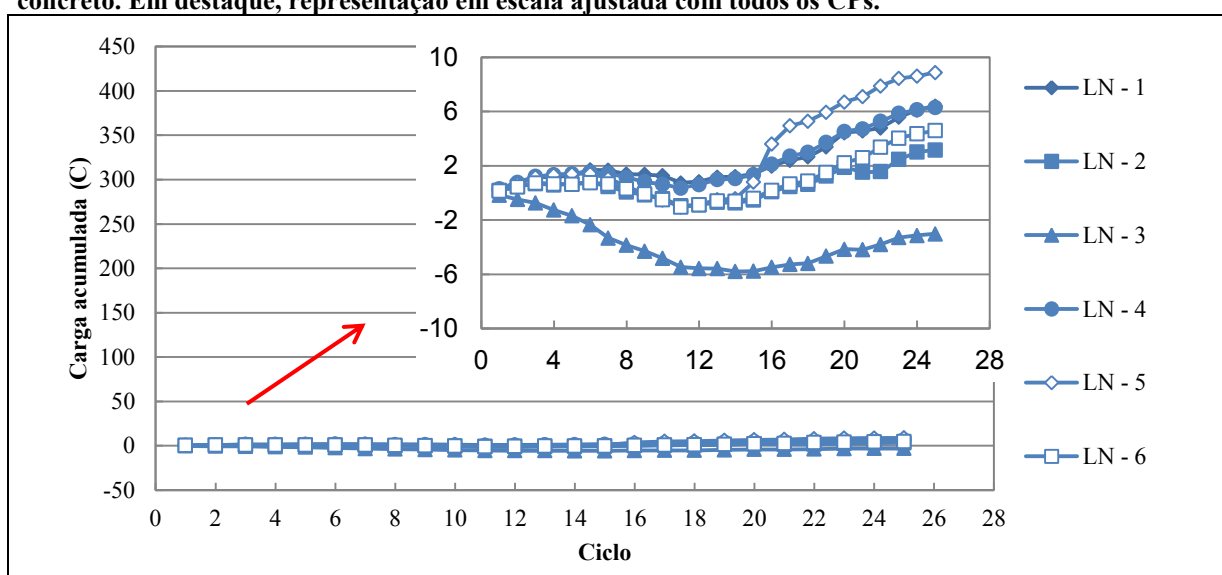
Na Figura 3, são apresentados os valores de carga acumulada dos CPs com três barras de *lean duplex*.

Figura 3 – Carga acumulada dos ensaios em laboratório com três barras de *lean duplex* embutidas em concreto. Em destaque, representação em escala ajustada com todos os CPs.

Os baixos valores de carga acumulada apresentados na Figura 3 indicam que as barras se encontram em estado passivo. A oscilação dos valores de carga, observados no destaque da Figura 3, indica que os elétrons não mantiveram uma direção única ao longo dos ensaios. Os valores de carga negativos sugerem que houve predominância da movimentação das cargas das barras **B2/B3** para a barra **B1**. Os valores de carga positiva sugerem movimentação dos elétrons no sentido oposto. Observa-se que no ciclo 12 houve uma mudança no direcionamento dos elétrons (cargas). A partir do ciclo 12, a elevação da concentração dos contaminantes na barra **B1**, causado pelos ciclos de contaminação e secagem, provavelmente provocou a ocorrência de reações de oxidação, que, apesar de discretas, superaram a quantidade de elétrons provenientes de **B2/B3**, exceto no CP LN-3, que se manteve com carga acumulada negativa.

Pode-se verificar que os três CPs apresentaram um perfil de aço inoxidável passivo. Esses resultados estão de acordo com o resultado de carga acumulada (Figura 3) e com as avaliações visuais das condições das barras, mostradas na Figura 4.

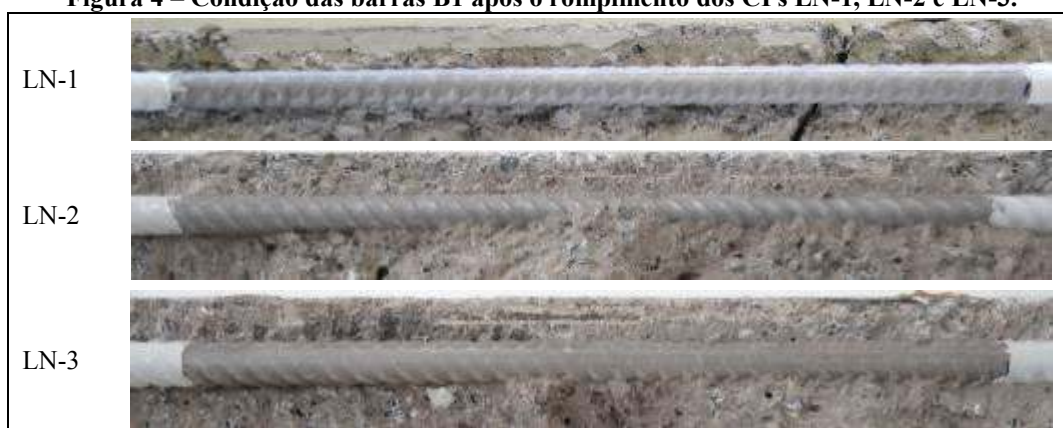
Os CPs LN-1, LN-2 e LN-3 foram rompidos no mês 26 para observação do estado das barras. Na Figura 4, são apresentadas as condições das barras **B1** desses CPs após o rompimento.

Nota-se que não foi verificada a ocorrência de corrosão ou qualquer outra alteração superficial. Amostras para determinação de íons cloreto foram extraídas do concreto adjacente à barra **B1** dos CPs LN-1 e LN-3, que foram ensaiados até o mês 25. Os valores obtidos de teor de íons cloreto no cimento são 0,11 % e 0,25 %, respectivamente.

Figura 4 – Condição das barras B1 após o rompimento dos CPs LN-1, LN-2 e LN-3.

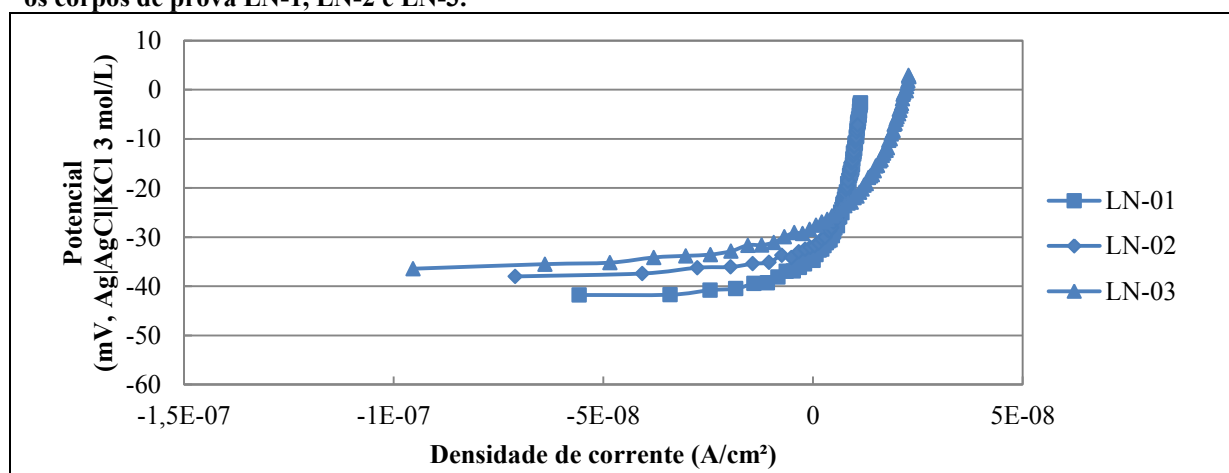
Na Figura 5, são apresentadas as curvas de polarização da barra **B1** dos CPs LN-1, LN-2 e LN-3.

Figura 5 – Curvas de polarização da barra superior (B1), na escala linear, levantadas após o ciclo 25 para os corpos de prova LN-1, LN-2 e LN-3.
