Uma solução viável e duradoura para perdas hídricas decorrentes de vazamentos nas tubulações de água

Prefácio	5
Introdução	7
Gerenciando vazamentos nas tubulações	8
Tubulações de água de aço inoxidável	9
Tubulações de água corrugadas de aço inoxidável	10
Melhorando a detecção e o reparo	11
Análise do custo do ciclo de vida	12
Resultados dos projetos em Tóquio, Seul e Taipei	17
Experiências do usuário	20
Tubulações de água de aço inoxidável em Tóquio	21
Tubulações de água de aço inoxidável em Seul	24
Tubos de água de aço inoxidável em Taipei	26
Fontes	28
Anexos	29

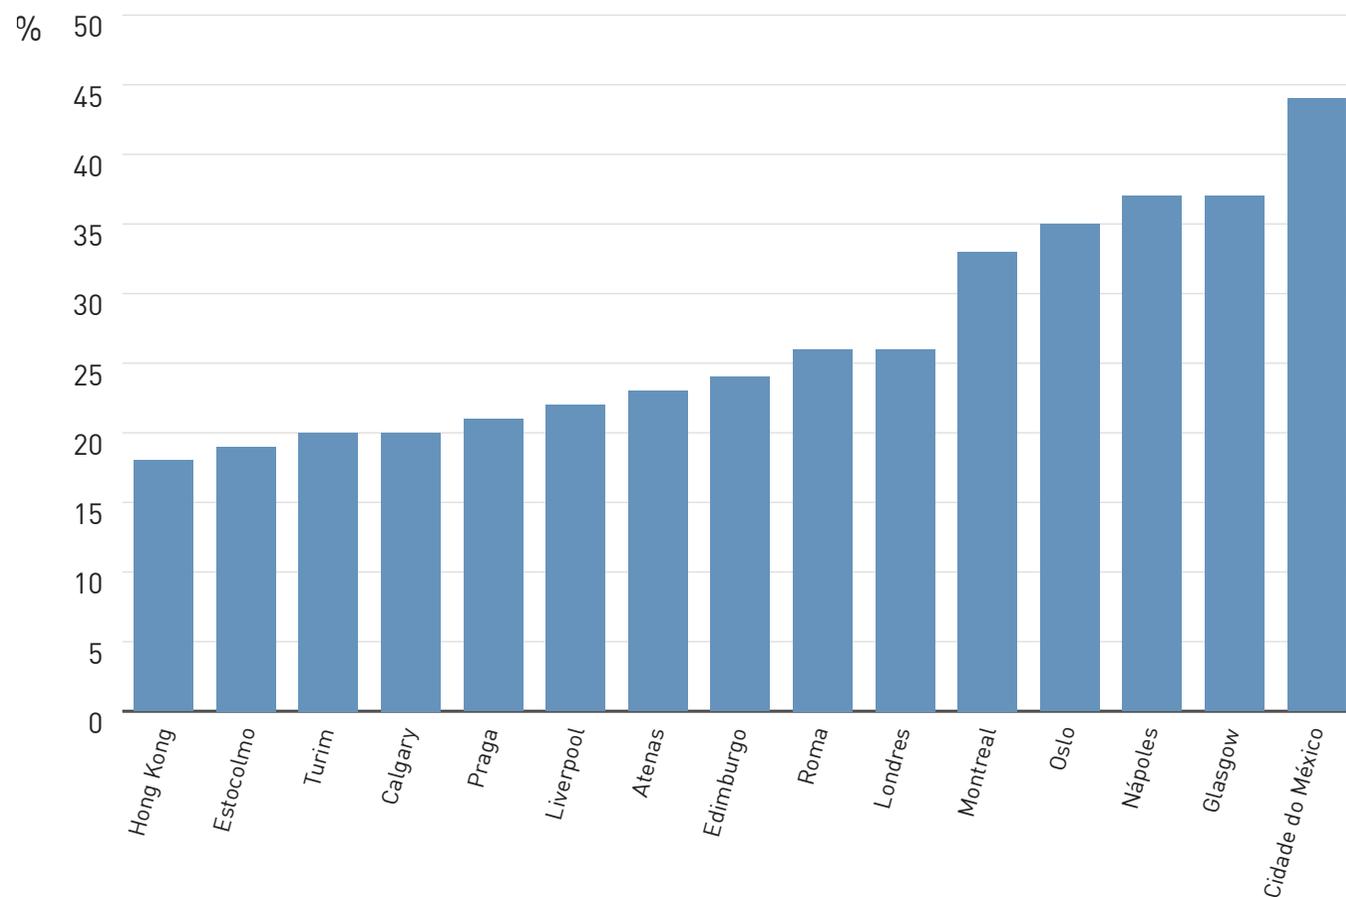
Taxa de vazamento nas principais cidades
Fonte: OCDE (Governança da Água nas Cidades, 2014)

A perda hídrica decorrente de vazamentos de água é um problema para as cidades de todo o mundo. Algumas delas estão perdendo até 40% de água, e toda esta água que já foi tratada. Um estudo recente da OCDE demonstrou que não são apenas as cidades subdesenvolvidas ou em desenvolvimento que são afetadas dessa maneira – mesmo as capitais das grandes economias estão perdendo muito mais água do que é sustentável ou viável, conforme ilustrado pela tabela nessa página.

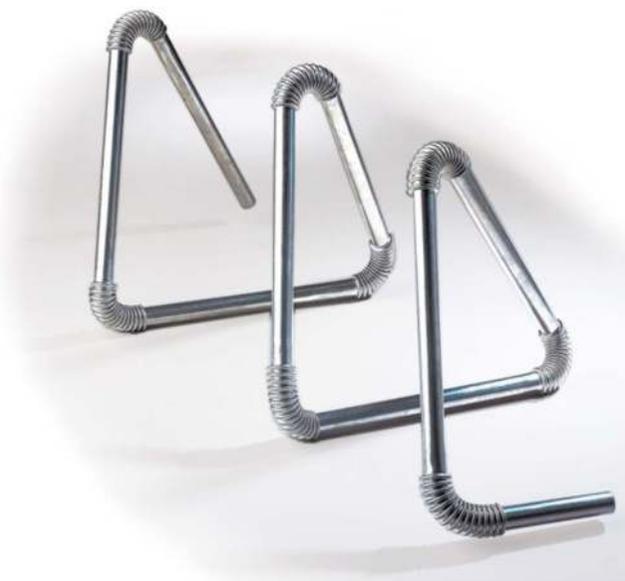
*Tubos de aço inoxidável corrugados.
Fonte: Korea Water Works Association (kwwa.or.kr)*

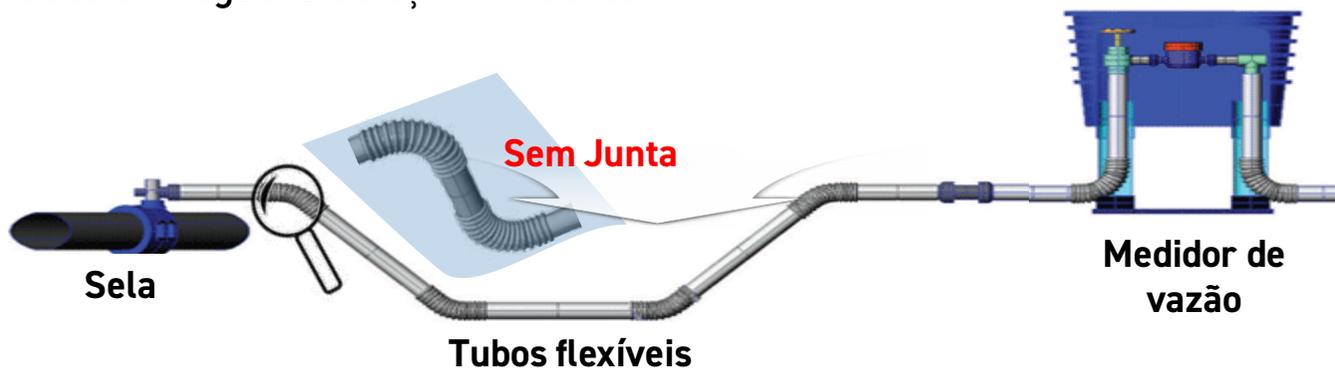
Tubos corrugados de aço inoxidável

Um sistema de tubulação corrugada de aço inoxidável flexível:

- evita vazamento nas juntas
- reduz o número de juntas
- resiste a choques sísmicos

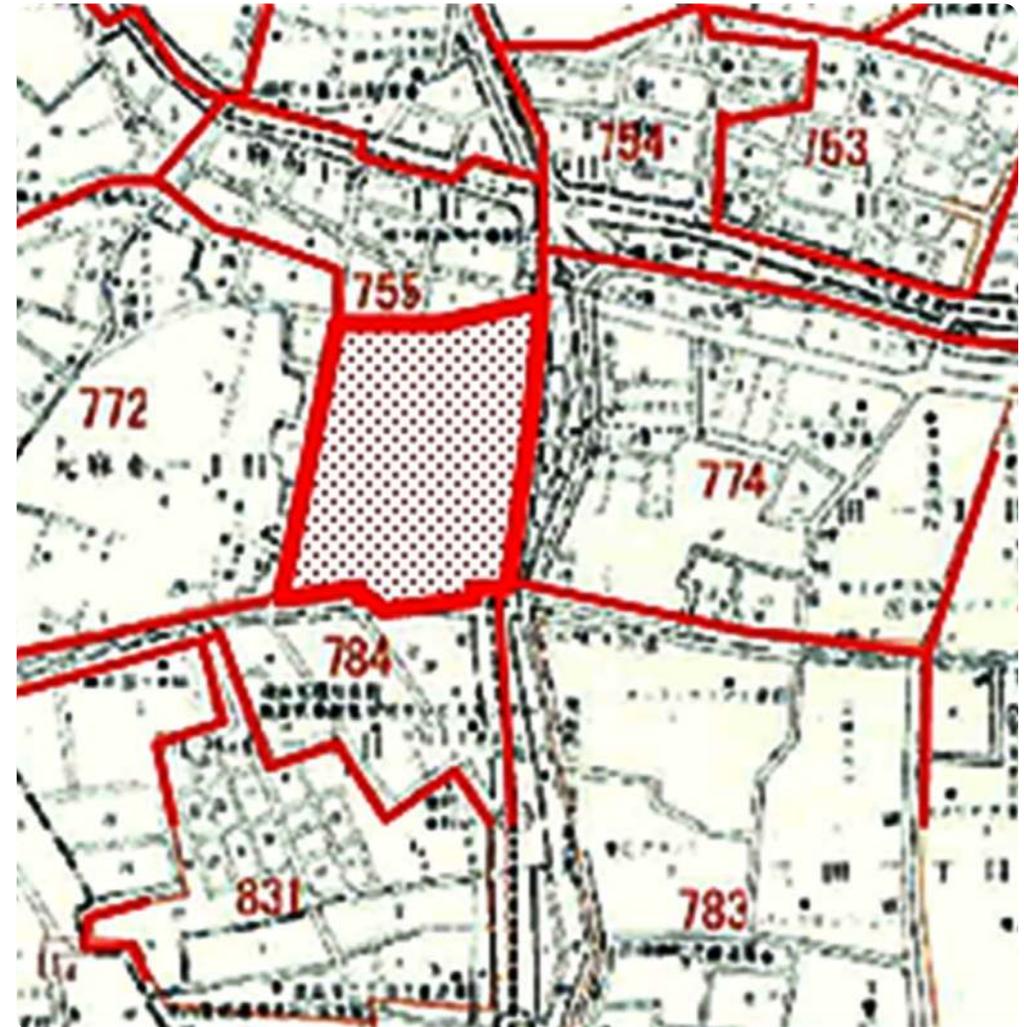
- Cada área de serviço é dividida em blocos
- Cada bloco é investigado sistematicamente para identificar vazamentos

Exemplo de como Tóquio está dividida em blocos para planejar a detecção regular de vazamentos

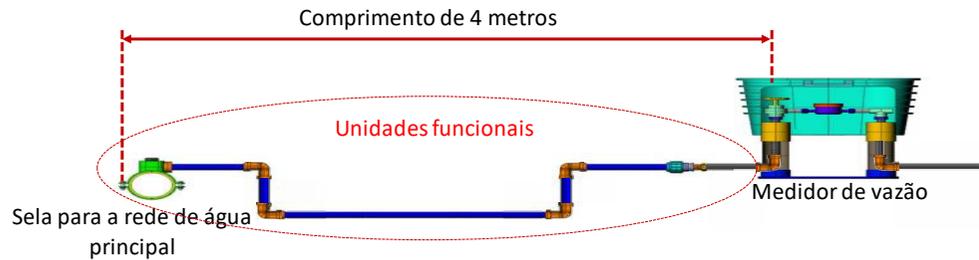
Tubulações de serviço com 4 metros de comprimento (20 mm de diâmetro) e com uma vida útil de 100 anos. As tubulações de serviço se estendem da rede de água para os hidrômetros das residências, e incluem juntas, cotovelos, juntas em T e válvulas.

A análise do LCC foi calculada do início ao fim da vida útil.

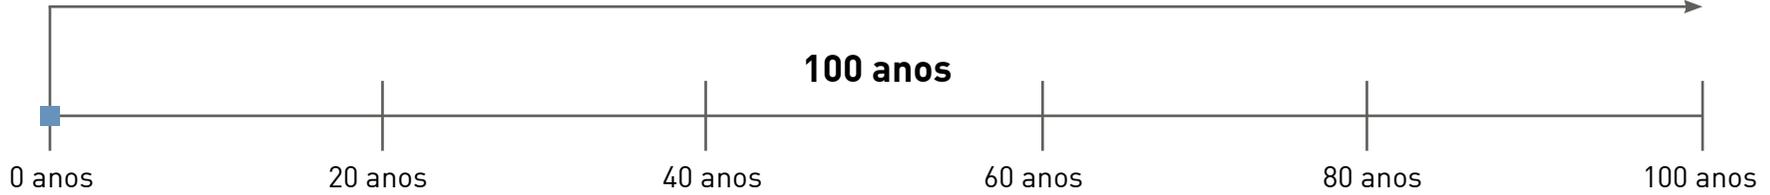
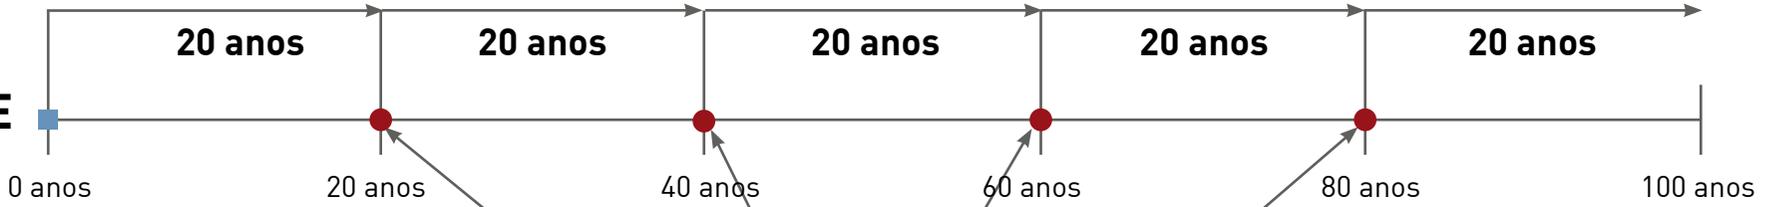
Diagrama de custos para cada material

Duração	Aço inoxidável	PVC	PE
100 anos	1,932	7,978	7,878

A análise do Custo do Ciclo de Vida para o aço inoxidável de grau 316 ilustra que ele é um produto mais barato quando analisado durante sua vida útil.

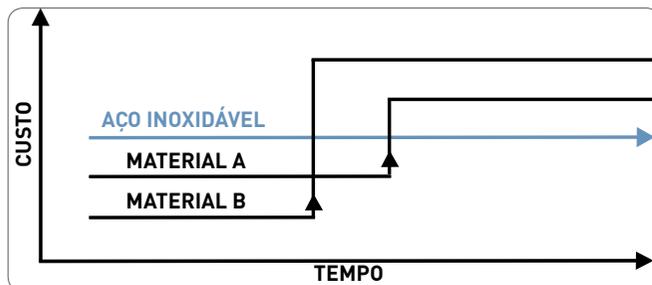
A representação esquemática que mostra o custo dos materiais alternativos A e B aumenta substancialmente ao longo do tempo, enquanto o custo do aço inoxidável permanece constante.

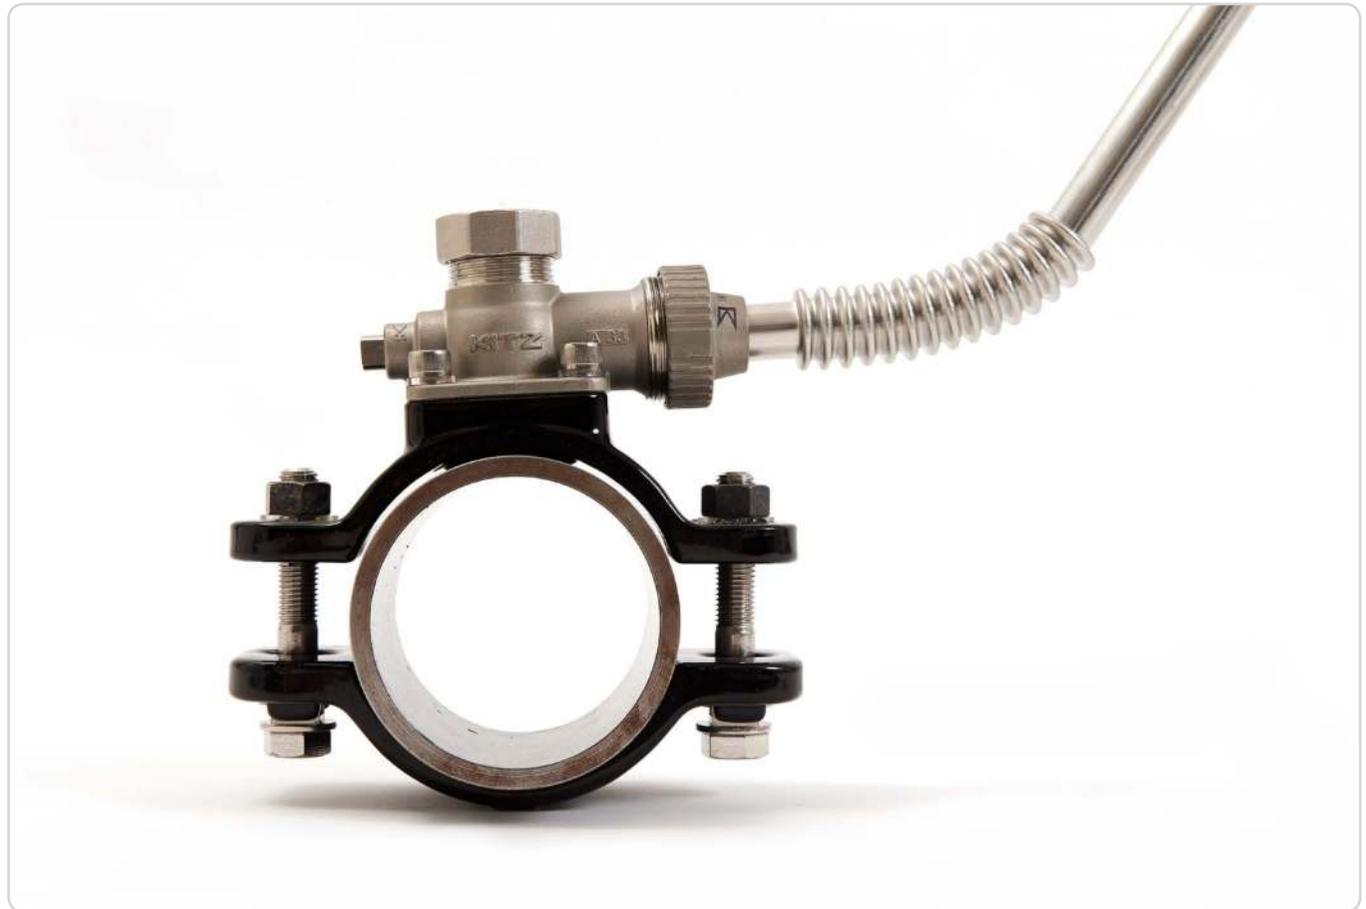
Sela utilizada com o sistema de tubos corrugados de aço inoxidável
Fotógrafo: Philippe De Putter

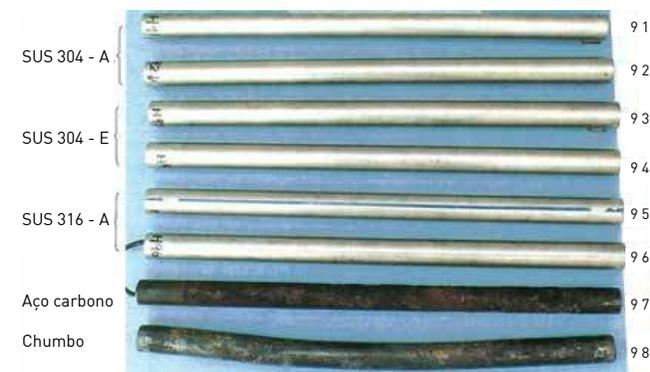
1. Cidade de Kushiro, teste No. H; após decapagem com ácido

Fotos dos resultados do teste de enterramento após 10 anos de enterramento em Kushiro (Nordeste do Japão) e Kuwana (Japão Central).

Para verificar o comportamento de corrosão dos tubos e levantar dados sobre sua resistência à corrosão, o Tokyo Water Board encomendou testes utilizando tubos feitos de vários produtos concorrentes, enterrando-os no solo em 10 locais diferentes, por um período de 10 anos. Os testes mostraram que o aço inoxidável se saiu melhor em termos de força e resistência à corrosão, com o grau 316 se saindo melhor que o 304. As concentrações de Cl⁻ e SO₄²⁻ no solo foram muito altas. Os testes não mostraram evidências de corrosão nas amostras com o grau 316.

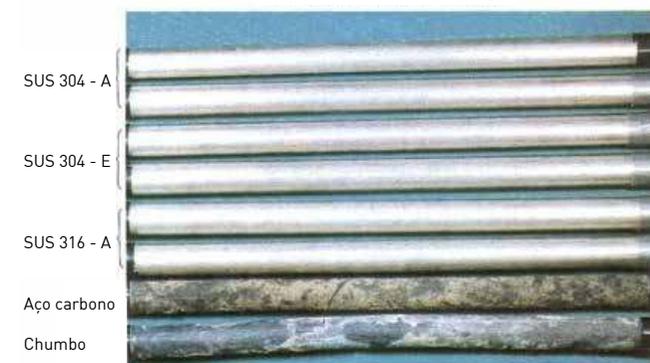
2. Cidade de Kuwana, teste No. P; após decapagem com ácido

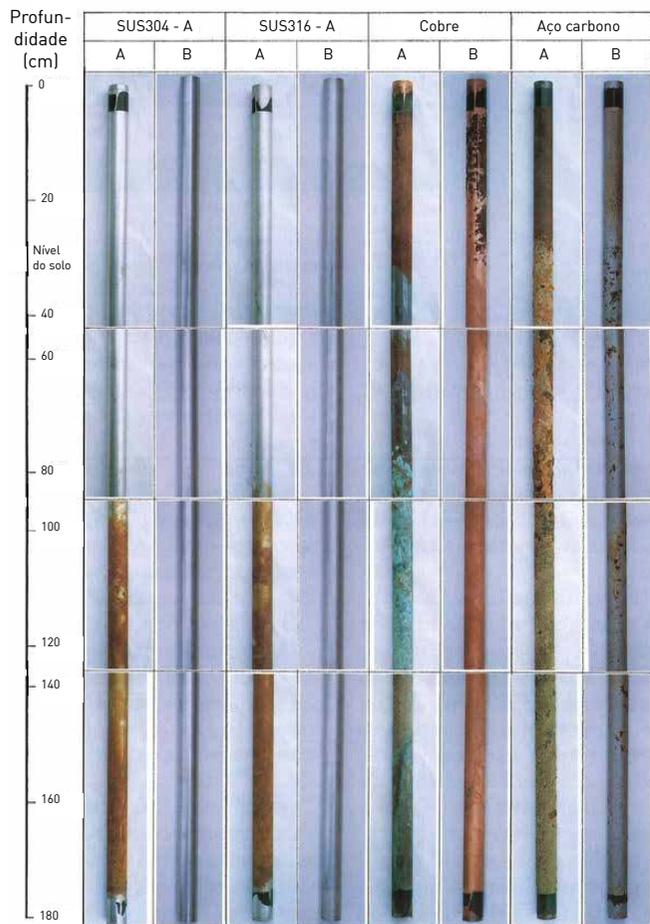
Resultado do teste de enterramento de Okinawa.

A: Após limpeza da água

B: Após decapagem

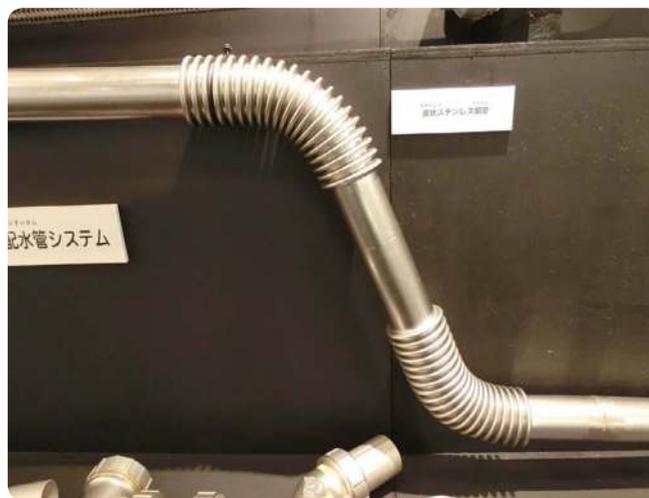
O Tokyo Water Board descobriu que muitos dos seus vazamentos ocorreram nas juntas. O uso de tubulações corrugadas permitiu que os instaladores dobrassem os tubos nos formatos exigidos, reduzindo assim a necessidade de juntas

Tubo corrugado de aço inoxidável
Fonte: Nickel Institute

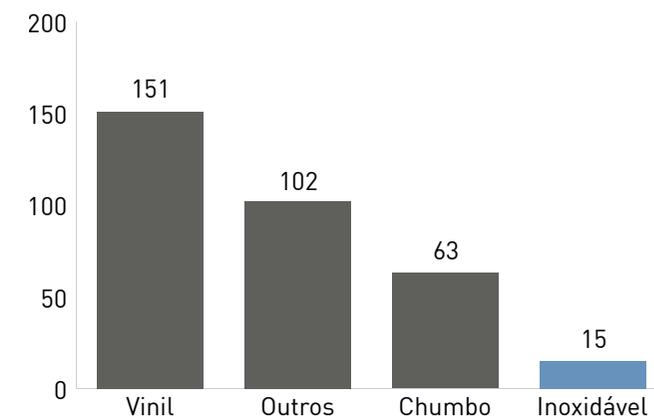
Número de danos após o Grande terremoto de 2011 por material de tubulação.

Este ponto foi comprovado após o Grande Terremoto de Sendai que atingiu a Costa Nordeste da Ilha de Honshu em 11 de março de 2011, com uma magnitude de 9.0, tornando-o um dos maiores terremotos já registrados. A cidade de Tóquio encontra-se na fronteira entre as áreas demarcadas como tendo um impacto forte a muito

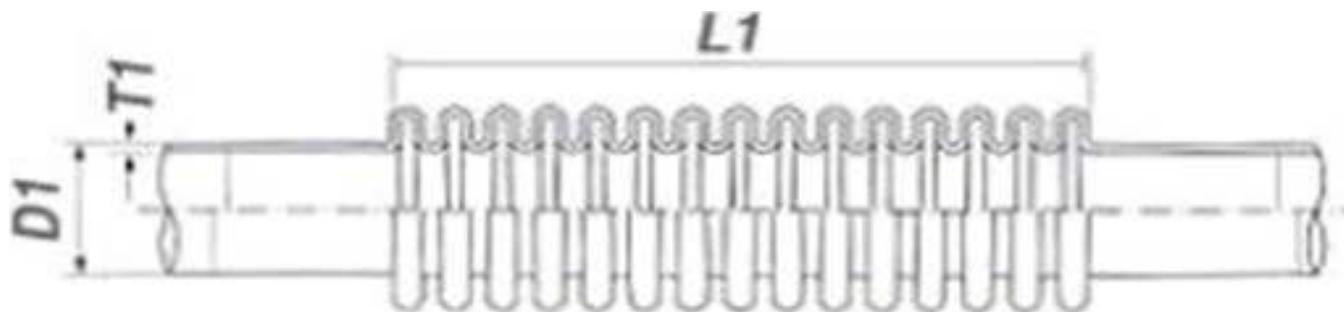
Comprimento padrão: 4 metros
 Comprimento máximo: 5 metros
 Diâmetro: 15~50 mm para tubos de serviço
 Espessura: 0,8~1,2 mm
 Grau do aço: SUS 304 ou 316

Desenho de um tubo corrugado. $D1$ é o diâmetro, $T1$ a espessura e $L1$ o comprimento da corrugação. As especificações para tubos com diferentes diâmetros podem ser encontradas na tabela.

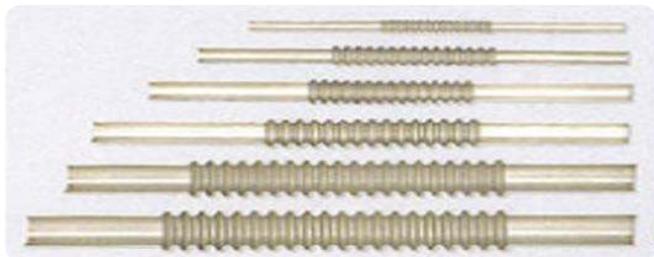
Tubos de aço inoxidável corrugados em diferentes diâmetros

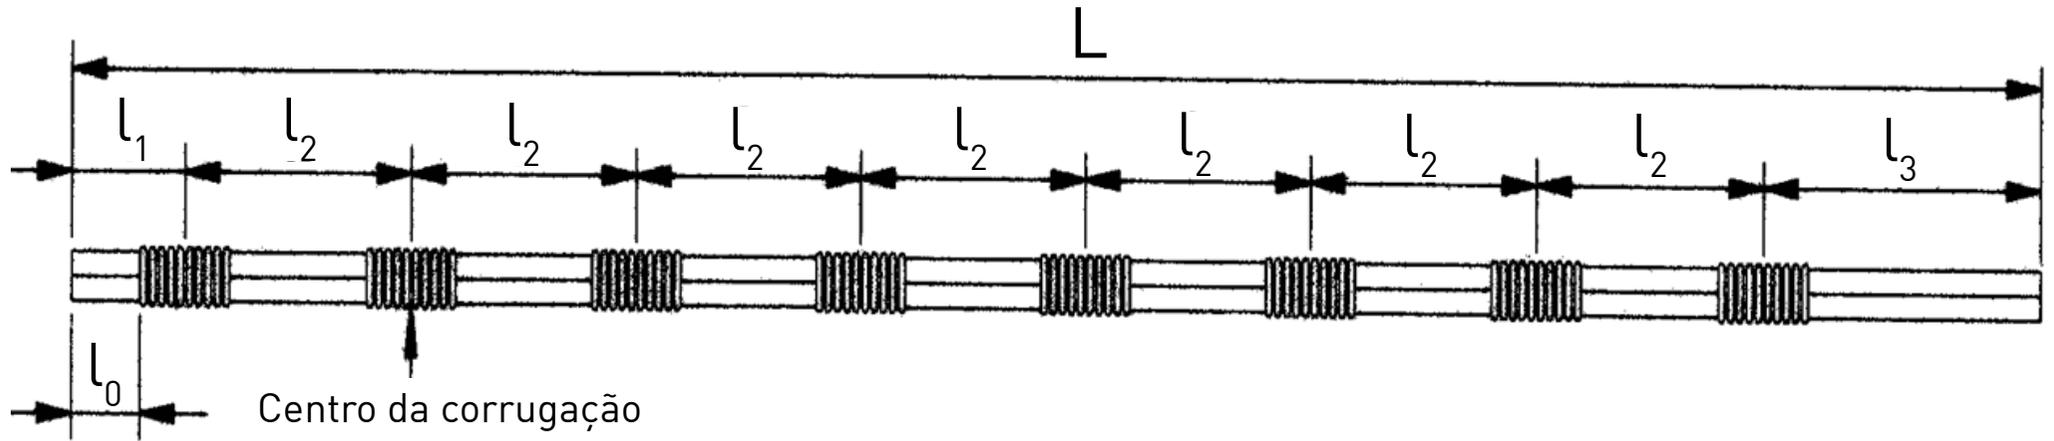
Tamanho dos tubos de aço inoxidável corrugados

Nome	L		l ₁		l ₂		l ₃		l ₀
	Padrão	Tolerância	Padrão	Tolerância	Padrão	Tolerância	Padrão	Tolerância	Padrão
13Su	4.000	±0	190	+10 -0	475	#20	485	±0	150
20Su			210		475		465		150
25Su			210		475		465		150
30Su			230		470		480		153,5
40Su			265		460		515		152,5
50Su			265		460		515		152,5

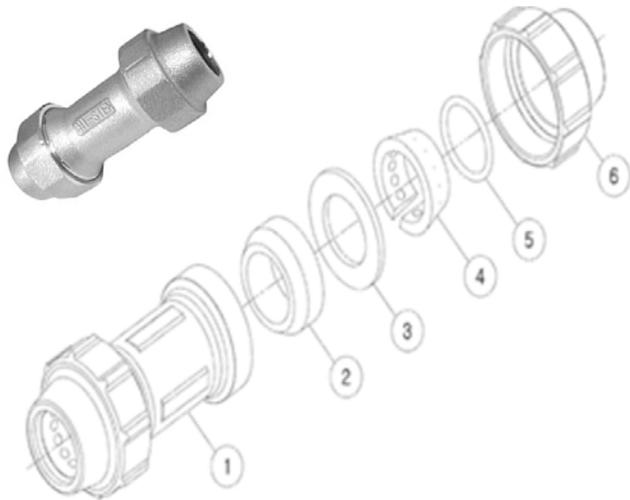
Especificação (Junta) - feita de aço inoxidável fundido

Item	Descrição	Material
1	Corpo	SSC13/14
2	Bloco	EPDM
3	Arruela	STS304/316
4	Guia esfera	STS304/NYLON6
5	O-Ring	EPDM
6	Porca	SSC13/14

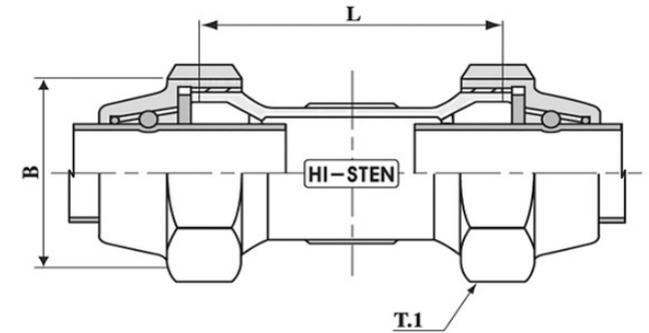
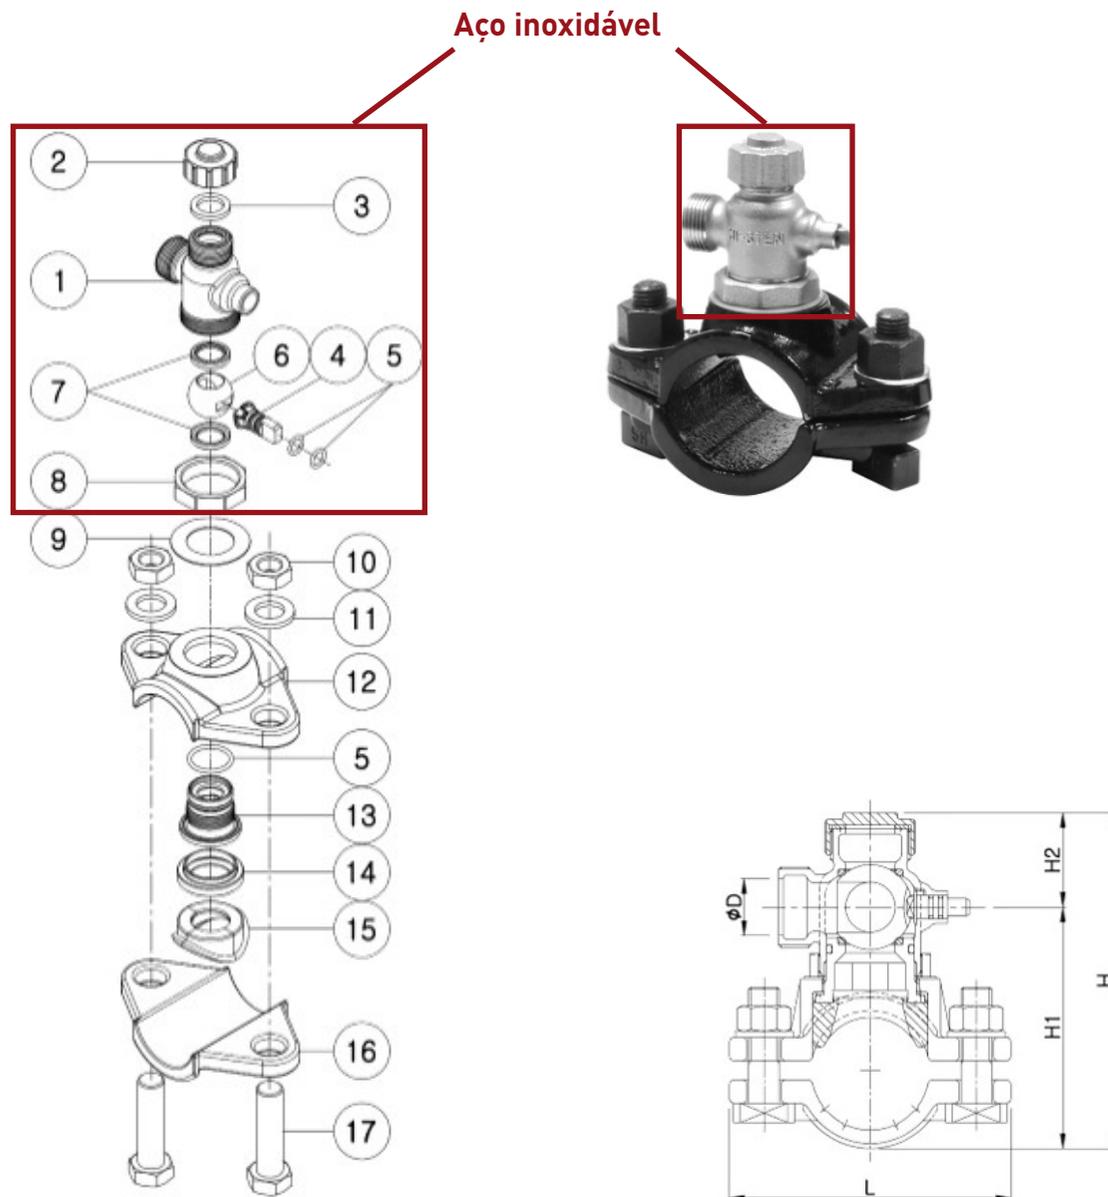
Especificação (Snap Tap com Sela) - feito de aço fundido e aço carbono (dúctil)

Item	Descrição	Material
1	Corpo	SSC13/14
2	Tampa	SSC13/14
3	Bloco da tampa	EPDM
4	Haste	STS304/316
5	O-ring	EPDM
6	Esfera	STS304/316
7	Apoio	PTFE
8	Porca de segurança	SSC13/14
9	Amortecedor de isolamento	PE
10	Porca	FCD450
11	Arruela	SS400
12	Sela	FCD450
13	Inserto	SSC13/14
14	Guia de isolamento	PE/EPDM
15	Bloco superior	EPDM
16	Banda	FCD450
17	Parafuso	FCD450
