Uma solução viável e duradoura para perdas hídricas decorrentes de vazamentos nas tubulações de água

| Tubulações de água de aço inoxidável | 9 |
| Tubulações de água corrugadas de aço inoxidável | 10 |

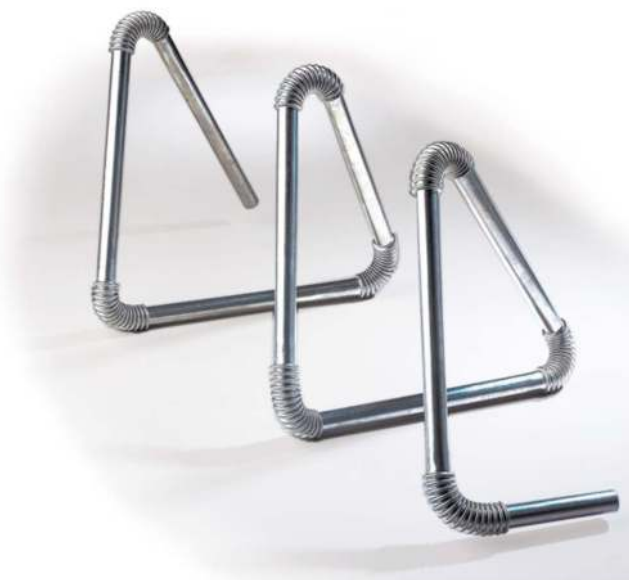
*Tubos de aço inoxidável corrugados.
Fonte: Korea Water Works Association (kwwa.or.kr)*

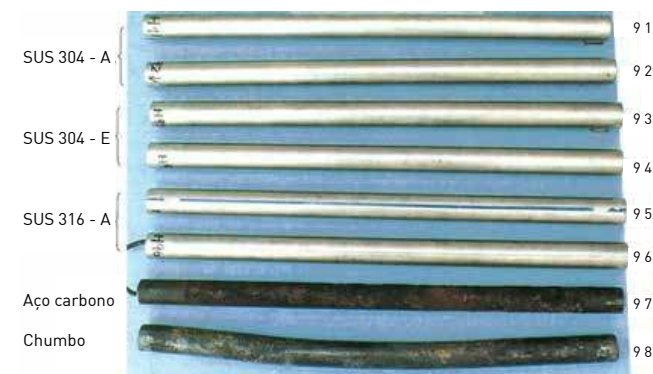
1. Cidade de Kushiro, teste No. H; após decapagem com ácido

Fotos dos resultados do teste de enterramento após 10 anos de enterramento em Kushiro (Nordeste do Japão) e Kuwana (Japão Central).

Para verificar o comportamento de corrosão dos tubos e levantar dados sobre sua resistência à corrosão, o Tokyo Water Board encomendou testes utilizando tubos feitos de vários produtos concorrentes, enterrando-os no solo em 10 locais diferentes, por um período de 10 anos. Os testes mostraram que o aço inoxidável se saiu melhor em termos de força e resistência à corrosão, com o grau 316 se saindo melhor que o 304. As concentrações de Cl⁻ e SO₄²⁻ no solo foram muito altas. Os testes não mostraram evidências de corrosão nas amostras com o grau 316.

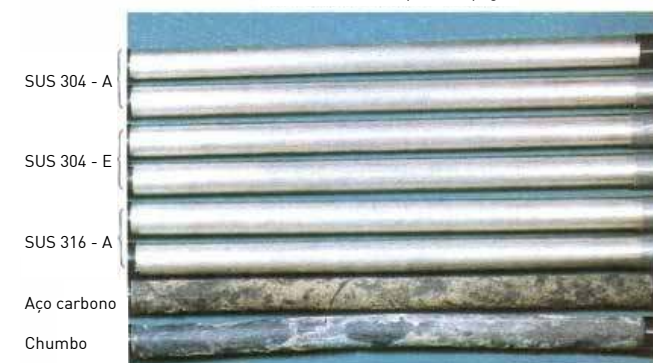
2. Cidade de Kuwana, teste No. P; após decapagem com ácido

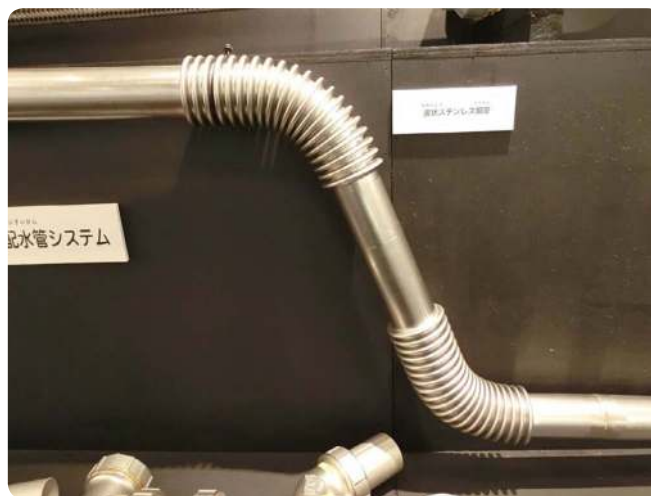
Tubo corrugado de aço inoxidável
Fonte: Nickel Institute

O Tokyo Water Board descobriu que muitos dos seus vazamentos ocorreram nas juntas. O uso de tubulações corrugadas permitiu que os instaladores dobrassem os tubos nos formatos exigidos, reduzindo assim a necessidade de juntas

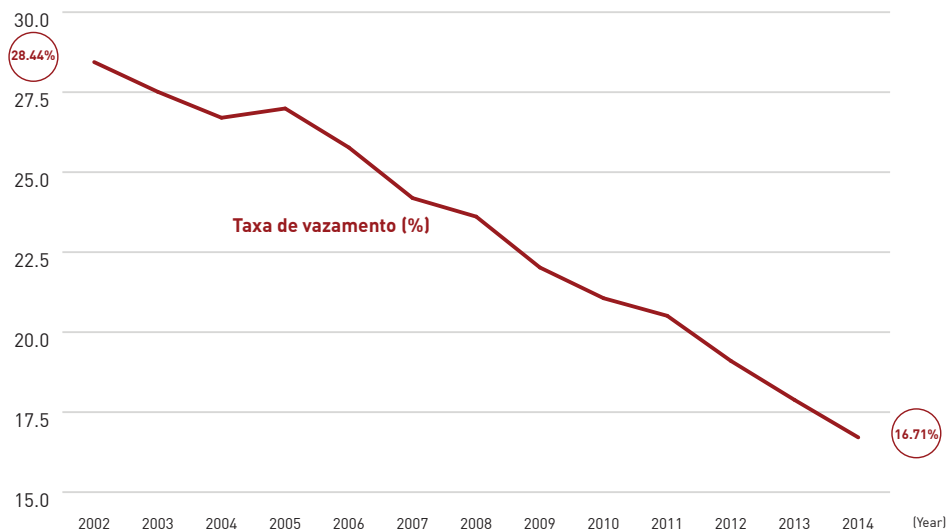
Redução de vazamentos

Água economizada:
1,23 fornecido ao TWC
0,56 no reservatório

Com a redução das taxas de vazamento em mais de 10%, as economias de água foram de 1,79 bilhão de m³ por ano. As perdas de água foram de 365 milhões de m³ em 2005 e caíram para 219 milhões de m³ em 2014. A meta de taxa de vazamento de 10% deve ser atingida até 2025.
